**N.V. ELEKTRICITEITS-PRODUKTIEMAATSCHAPPIJ ZUID NEDERLAND**

## **Veiligheidstechnische beoordeling van de bevindingen in het reactorvat van Doel-3 voor de kerncentrale te Borssele.**

*Onderzoek van de overdraagbaarheid naar de KCB*

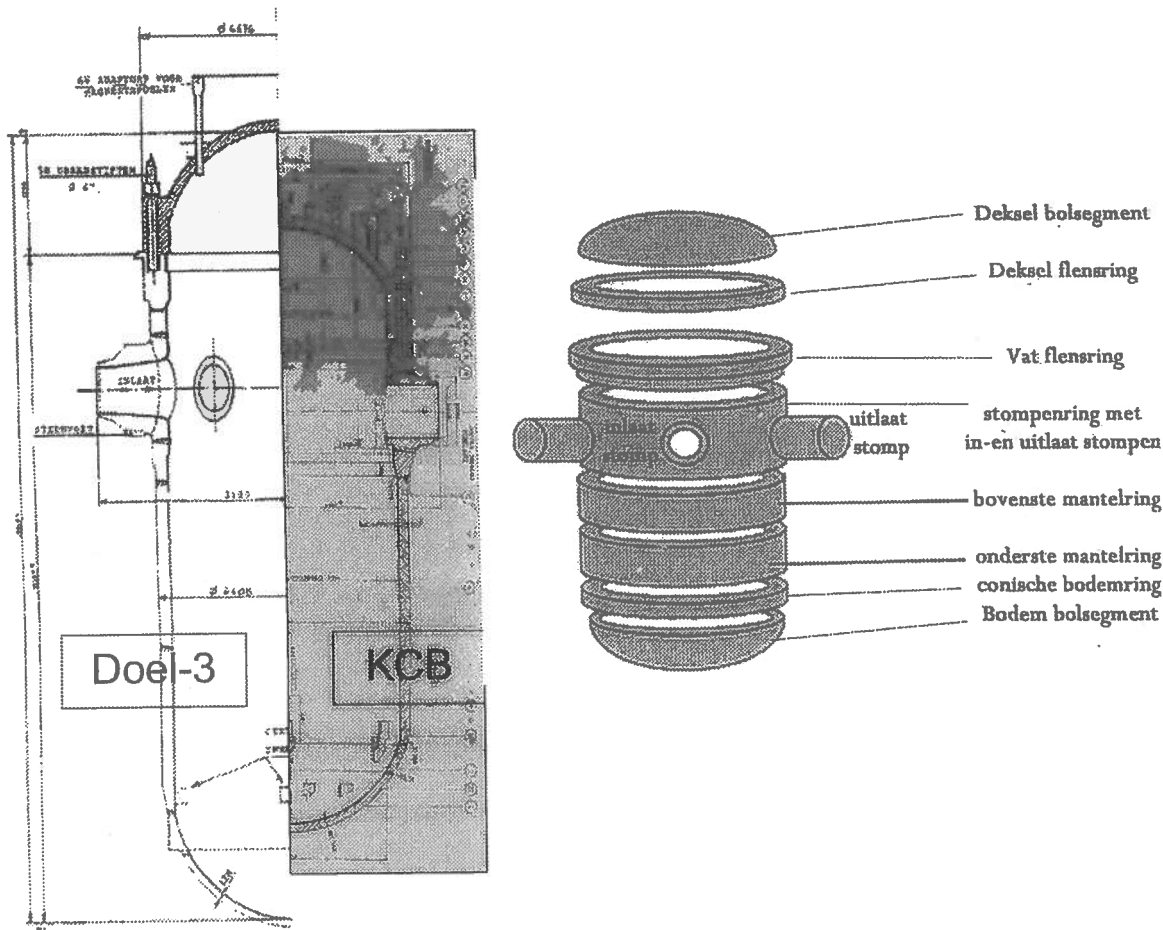
Figuur 1:

Het reactorvat van Doel-3 is in het cilindrische gebied vervaardigd uit het materiaal SA-508 Class 3 (vergelijkbaar met 20MnMoNi55). De hoogte is 13,17 m en de binnendiameter 4 m. De minimale wanddikte bedraagt 205 mm. (zie figuur 1)

Rechts: Opbouw reactorvat Doel-3 en benaming van de onderdelen

Links: Vergelijk van de reactorvaten van Doel-3 en van Borssele. Bouwtekeningen op schaal.

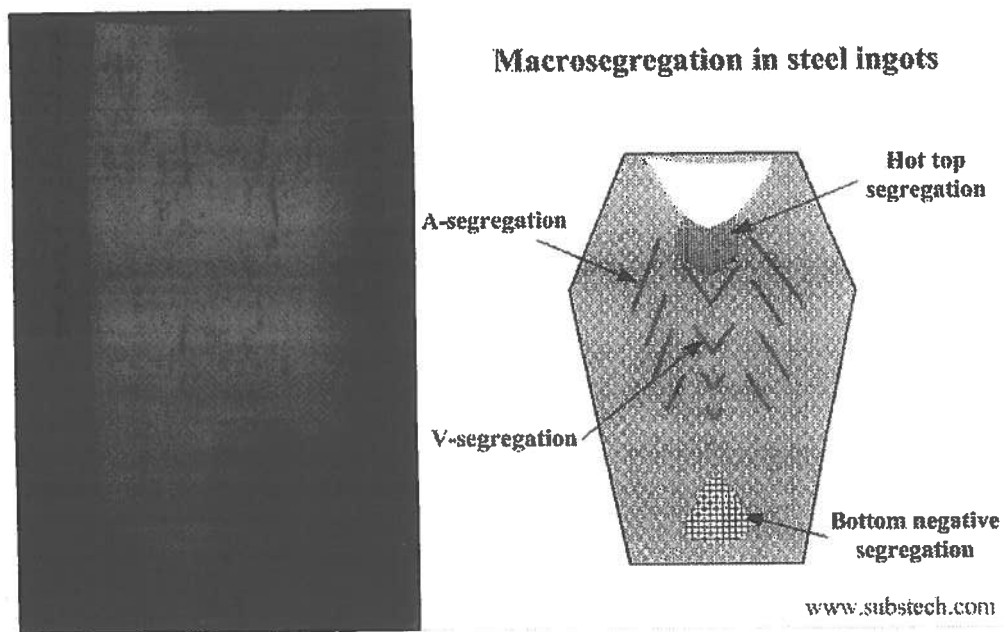
Als het vloeibare staal afkoelt en stolt, zal in eerste instantie zuiver ijzer kristalliseren. Legeringselementen, onzuiverheden en opgeloste gassen hebben in meer of mindere mate de neiging om zo lang mogelijk in de smelt te blijven. Afhankelijk van de concentratie en stolsnelheid worden de legeringselementen eerst voor het stolfront uitgeduwd, om uiteindelijk toch te stollen. De plaats waar dat gebeurt in het gietstuk wordt aangeduid met de term segregatie. Omdat de stolling van het gietstuk van buiten naar binnen verloopt en het staal kristalliseert, zijn de segregaties geconcentreerd in discrete plaatsen in de kern van het gietstuk. Zie onderstaande figuur 2.

*Figuur 2. Links, Doorsnede van een gietstuk van 75 ton. De segregaties zijn zichtbaar gemaakt door de zwavelprint. Rechts. Tekening van een gietstuk met benaming van de verschillende segregatiezones.*

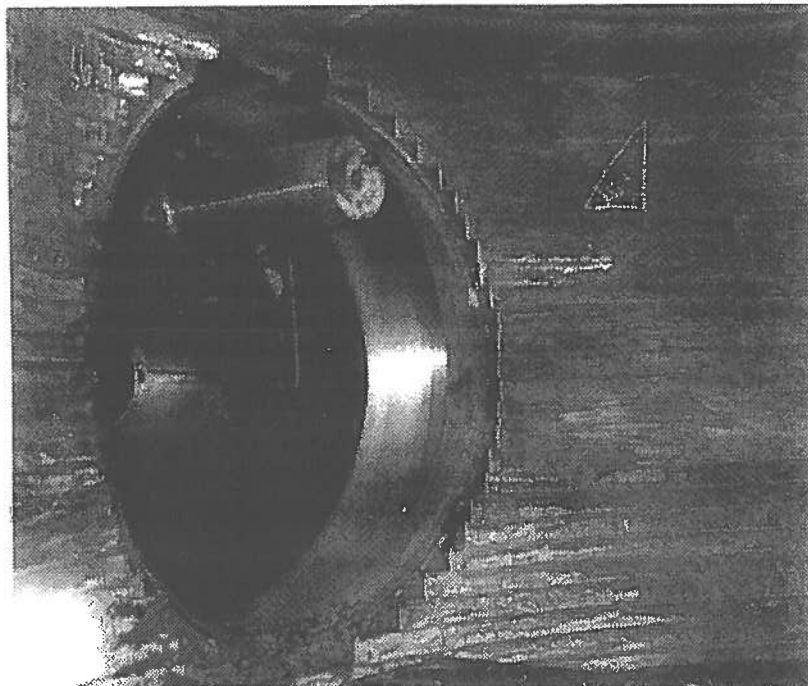
- 1: In het reactorvat van Doel-3 zijn 168 defecten aangetroffen in de binnenste 2 cm van het reactorvatmateriaal. Hoewel de ca. 1cm<sup>2</sup> grote defecten ongeveer parallel aan het oppervlak liggen, lijkt het zeer onwaarschijnlijk dat er niet een aantal van deze defecten door het oppervlak steken en zichtbaar zouden zijn bij een penetrant test zoals die voor het KCB reactorvat zijn uitgevoerd. Zeker bij de mantelring, waarin een viertal gaten is geboord voor de stempen, is het niet aannemelijk dat indicaties niet zouden zijn gevonden met een penetranttest. Zie figuur 4 voor een foto van de stempenring tijdens de fabricage.

Figuur 4. Foto van stompenring Borssele tijdens het nadraaien van een stompengat. De horizontale banen zijn de opgelaste cladding aan de binnenzijde van het vat.
