# Definitieve reparatie van de reducers HFR

Project Reparatie Plan

Referentienr: NRG-25183/09.95270

34 blz 18 juni 2009

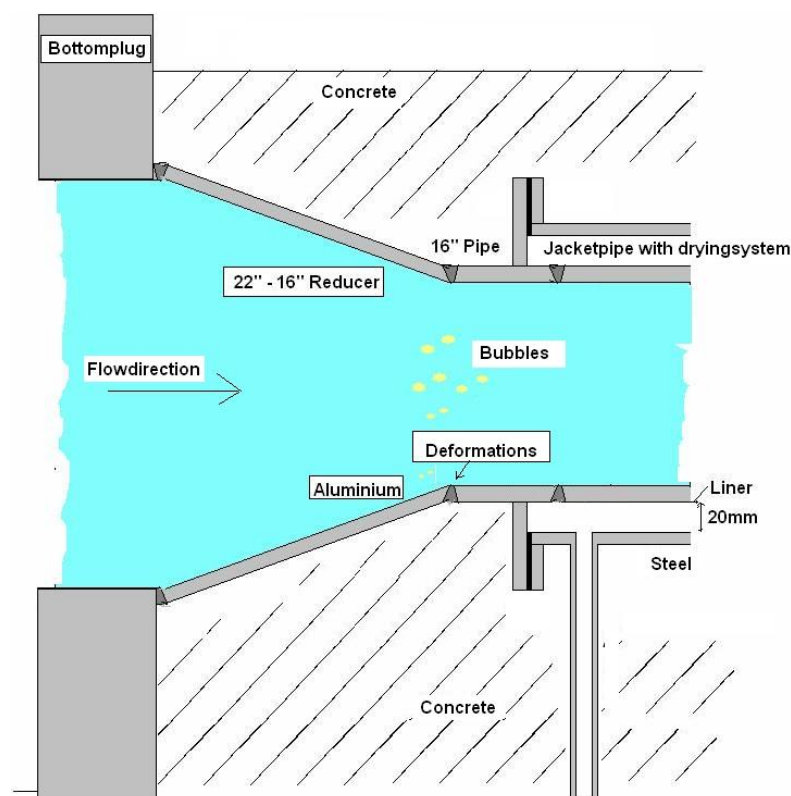
Tijdens de in-service inspectie van de Hoge Flux Reactor (HFR) in augustus 2008 is in de noord reducer van de primaire koelwaterleiding van de HFR een gasbellenspoor waargenomen. De locatie van optreden bevindt zich in de buurt van de las van de reducer en in de nabijheid van de flens van het manteldroogstelsysteem. Het was reeds bekend dat er wanddikteafname en vervormingen aan de reducers plaatsgevonden hadden, maar tijdens de inspectie van augustus 2008 is voor het eerst waargenomen dat er een gasbellenspoor naar de binnenzijde van de reducer migreert. Conclusie is dat er sprake zou kunnen zijn van een gaatje in het primaire koelwatersysteem waardoor het niet uit te sluiten is dat er koelwater vanuit het gesloten systeem in de reactorhal van de HFR installatie terecht zou kunnen komen. Na de waarneming van het bellenspoor heeft NRG besloten de reactor niet op te starten voor de geplande cyclus in september 2008 om nader onderzoek uit te voeren naar omvang, oorzaak en de consequenties van de vervormingen aan de reducers. Na het nemen van aanvullende maatregelen is de reactor in februari 2009 weer in bedrijf genomen. Tot op heden heeft geen waterlekkage plaatsgevonden.

*Situatieschets bellenspoor noord reducer*

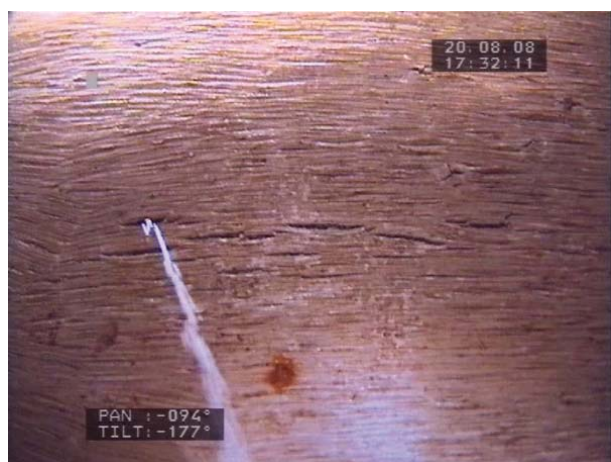
Tijdens de inspectie van augustus 2008 is voor het eerst waargenomen dat er een gasbellensspoor naar de binnenzijde van de reducer migreert. Conclusie is dat er sprake zou kunnen zijn van een gaatje in het primaire koelwatersysteem waardoor het niet uit te sluiten is dat er koelwater vanuit het gesloten systeem in de reactorhal van de HFR installatie terecht zou kunnen komen. Tot op heden heeft geen waterlekage plaatsgevonden.

*Foto gasbellensspoor*

Met grote waarschijnlijkheid ontwikkelt de gasvorming zich aan de buitenzijde van de reducer ten gevolge van corrosieve processen, maar door inkapseling door corrosiemateriaal ontsnapt het gas via een mogelijk gaatje naar de binnenzijde van de reducer in het primaire koelwatercircuit.

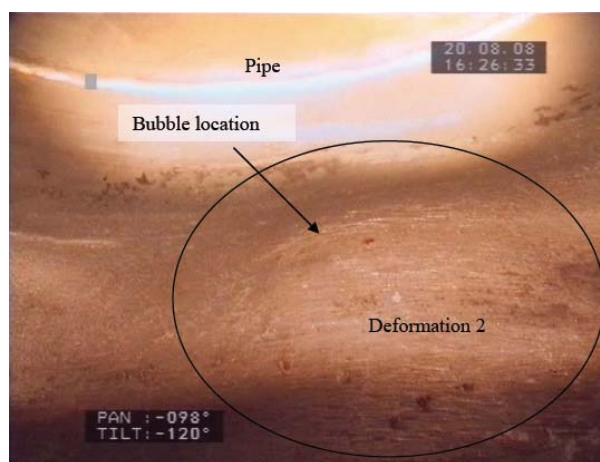
*Foto deformaties*

De aanwezigheid van water ter plaatse van het grensvlak beton – reducerwand kan door twee oorzaken ontstaan zijn. Eerste mogelijkheid is migratie van reactorbassin water door het beton. Een tweede mogelijkheid is het gereguleerd lekken van reactorbassin water via een lekpad langs het grensvlak bottomplugwand – beton en een lekpad langs het grensvlak reducer – beton. Ten gevolge van corrosieprocessen heeft deformatie van de reducerwand plaatsgevonden.

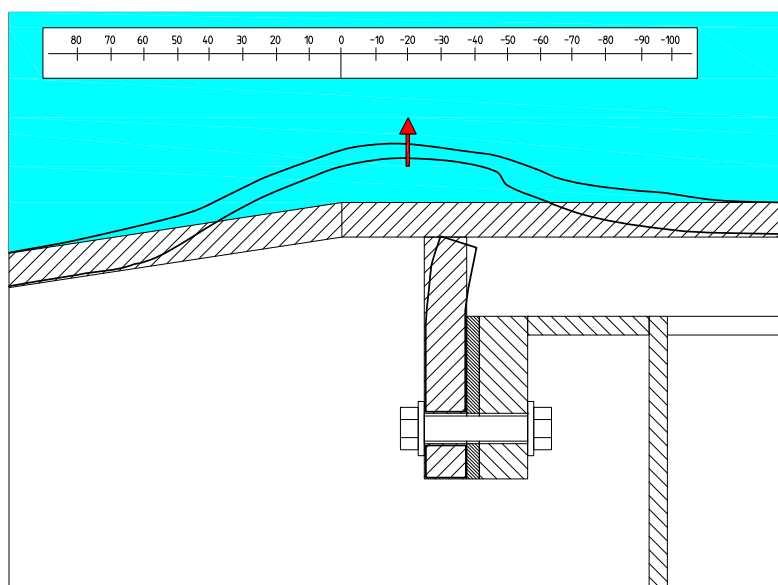
De aanwezigheid van het gasbellensspoor in de reducer is opgemerkt tijdens de onderhoudsstop in augustus 2008. Inspecties hebben aangetoond dat er mogelijk een gaatje aanwezig is in de deformatie in de noord reducer in de nabijheid van de flens van het manteldroogsysteem. Daarnaast is een beperkt aantal deformaties waargenomen in de reducer (gericht naar de binnenzijde van de reducer) en er heeft zich een afname van de wanddikte voorgedaan. Ten gevolge van de deformaties is lokaal de flensaansluiting van het manteldroogsysteem losgekomen van de reducerwand. Het gasbellensspoor is waargenomen aan de binnenkant van de noord reducer ter plaatse van de onderzijde van de reducer.

*Situatieschets noord reducer huidig*

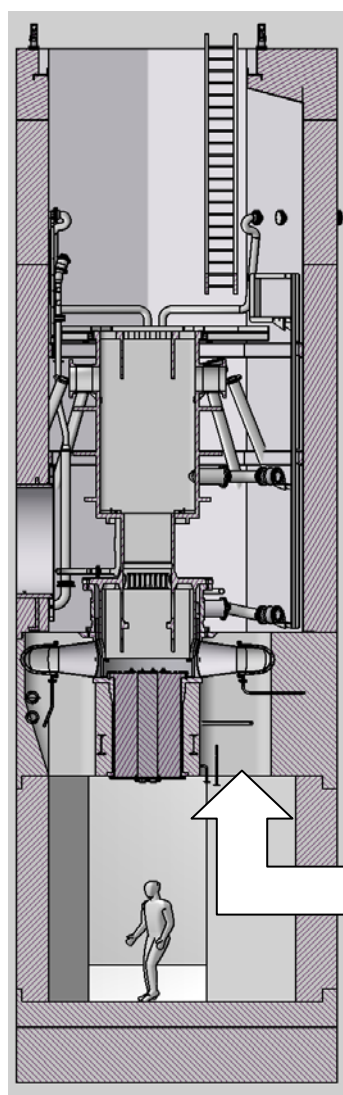
*Reparatie volgens methode “betonroute”*

Beton verwijderen,  
na herstel reducers  
beton aanbrengen

Herstel van de reducers zal vanaf de buitenzijde uitgevoerd worden (betonroute) door het weghalen van omringend beton. Als de reducers vrij gemaakt zijn kan, na inspectie en vrijgave, reparatie of vervanging plaatsvinden.
