**RHEINISCH-WESTFÄLISCHER
TECHNISCHER
ÜBERWACHUNGS-VEREIN E.V.**

die Bauüberwachung am Druckbe-
hälter des Kernkraftwerkes
Borselle.

Überwachungsbericht
über
das Reaktordruckgefäß für
das Kernkraftwerk "Borssele"

Überwachungsbericht
über
Bauteile des Reaktordruckgefäßes
für das Kernkraftwerk "Borssele"

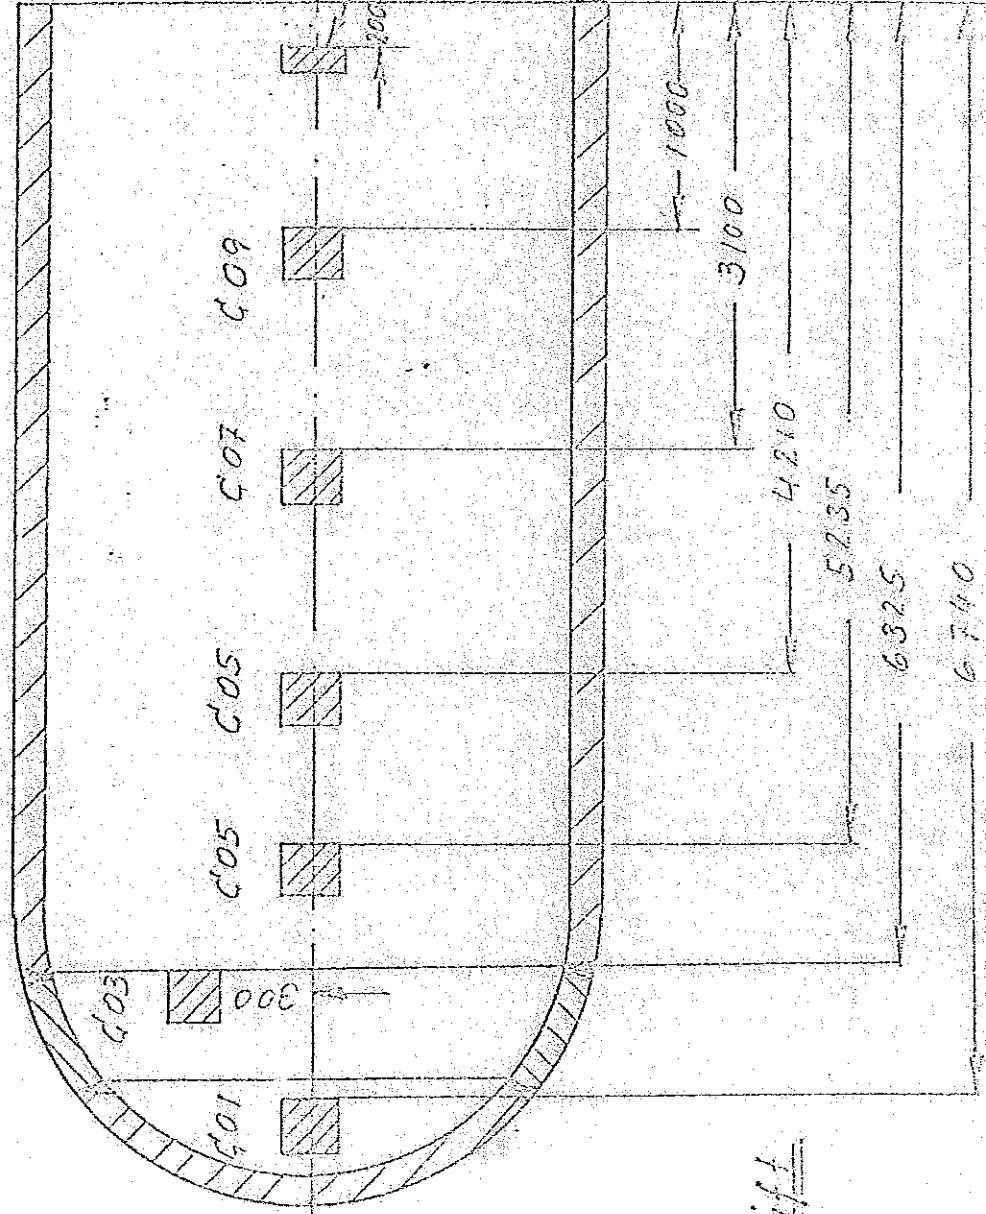
Rheinisch-Westfälischer
 Technischer Hochschullehrer-Verein e.V.
 Anlage 6 zum Bericht vom 20.6.
 Datum: 23.00/52

Ergänzend hierzu führten wir nichtschonend an der Plat-
tierung eine Prüfung auf Unterplattierungsrisse mit Ultra-
schall durch. Diese wiederholten wir nach dem Eingelassen.
Die Lage des untergenommenen Fehler geht aus der diesem Be-
richt als Anlage 6 beigefügten Skizze hervor.

Die Plattierung im Bereich des Mantelflansches Post. 5 zeigte Hartungsfehler, die ausgetrennt wurden. Die Nachprüfung ergab keinen Anlass zu Beanstandungen. Die stichprobeweise Prüfung auf UR zeigte im Bereich der Plattierung CD 9.1 entsprechende Anzeichen. Bei der Plattierung CD 9.2 wurden ebenfalls Anzeichen festgestellt, die auf Unterplattierungsrisse schließen lassen.

Die Plattierung an den Eins- und Austrittsröhren wurde wegen großer Unterplattierungsrisse ausgetrennt, die eine Längsausdehnung bis zu 40 mm und eine Querschnittsausdehnung bis zu 5 mm hatten. Die nach der Reparatur vorgenommene Prüfung auf Hartung und Unterplattierungsrisse ergab keinen Anlass zur Beanstandung.

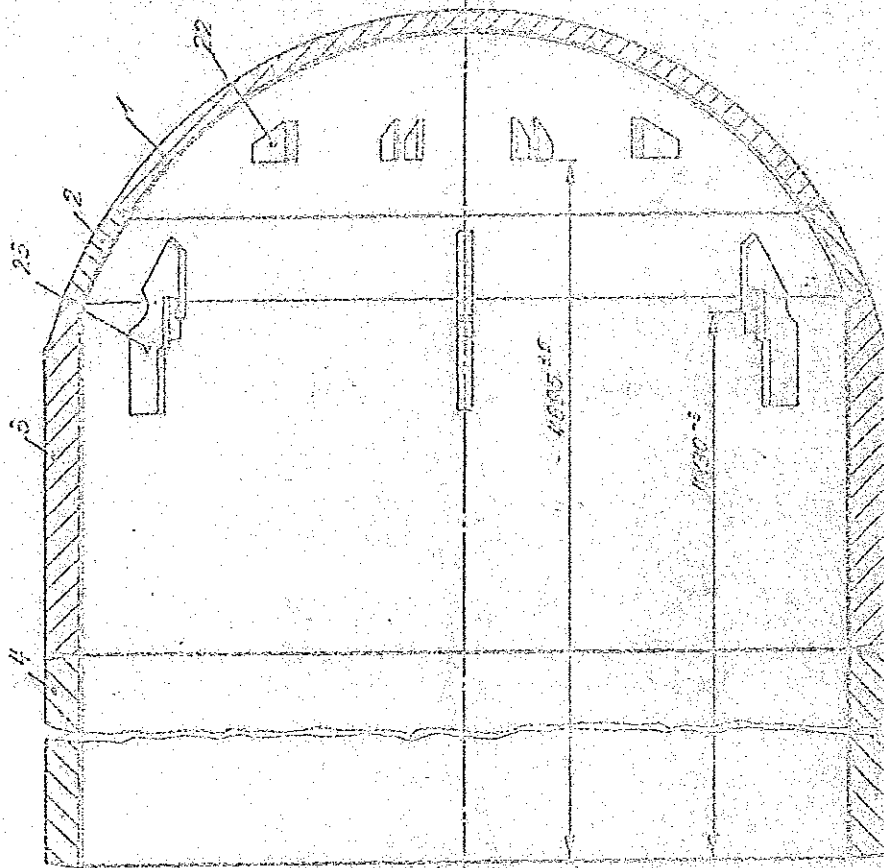
Abweichung vom Nennmaß 1030 mm

Ordnungs- Nr.	1	2	3	4	5	6
Abweichung [mm]	-2,0	-2,0	-2,0	-2,0	-2,0	-2,0

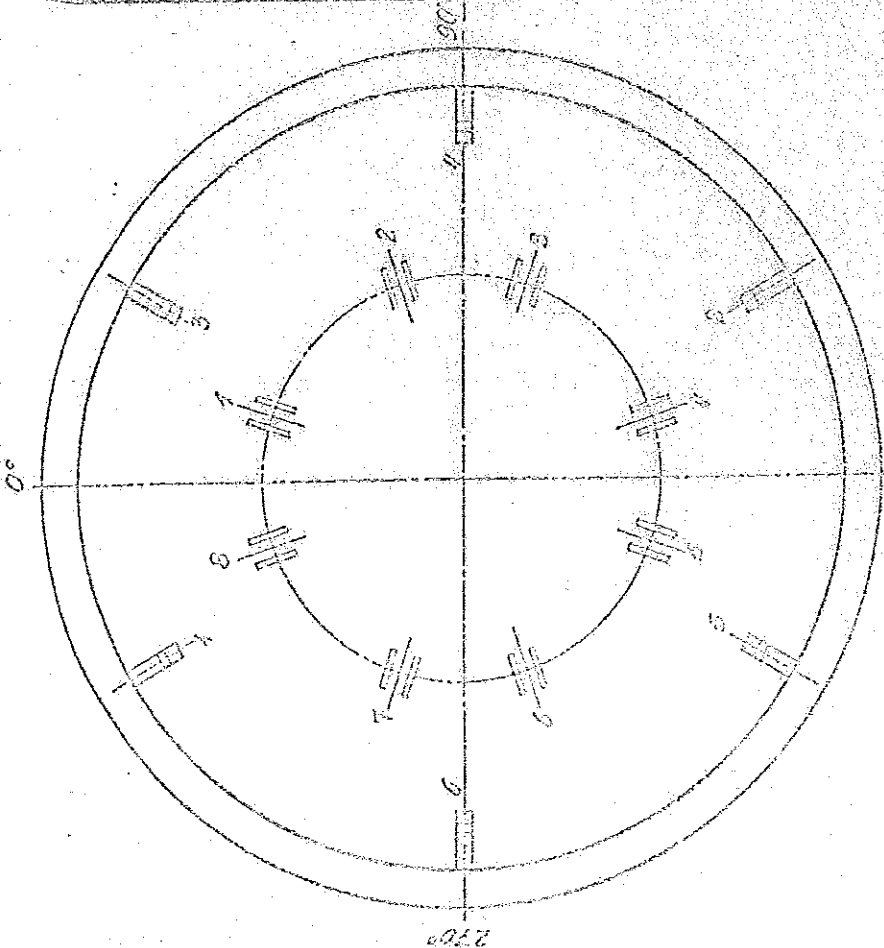
Abweichung vom Nennmaß 1030 mm

Schemel- Nr.	1	2	3	4	5	6	7	8
Abweichung [mm]	-2,0	-2,0	-2,0	-2,0	-2,0	0	0	-2,0

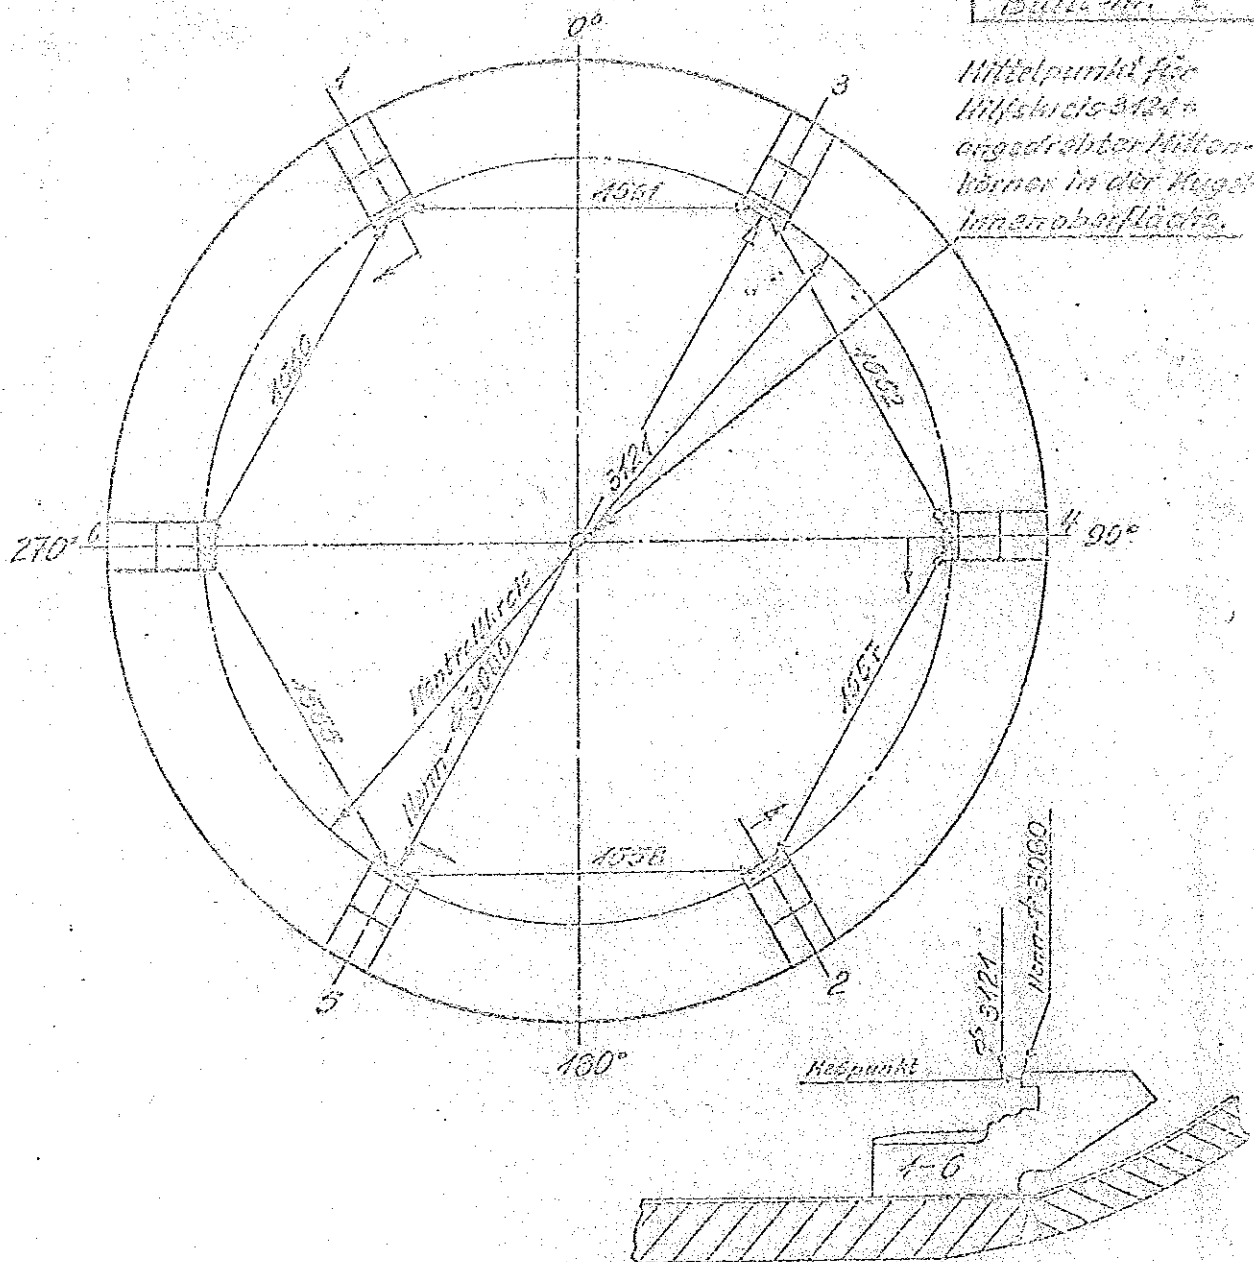
Lageabweichungen und φ -Abweichungen
 an den Konsolen (unten)

Gaukconsole Nr.	Abweichung vom Sollwert Nennmaß [mm]	in Richtung Gaukconsole Nr.	Abweichung vom Sollwert ± 300 mm Gaukconsole		
			Nr.	Nr.	Wert
6	0	—	6	4	+13
1	0,5	6	1	2	+7
3	0	—	3	5	+11
4	4,5	2			
2	2,0	4			
5	4,5	2

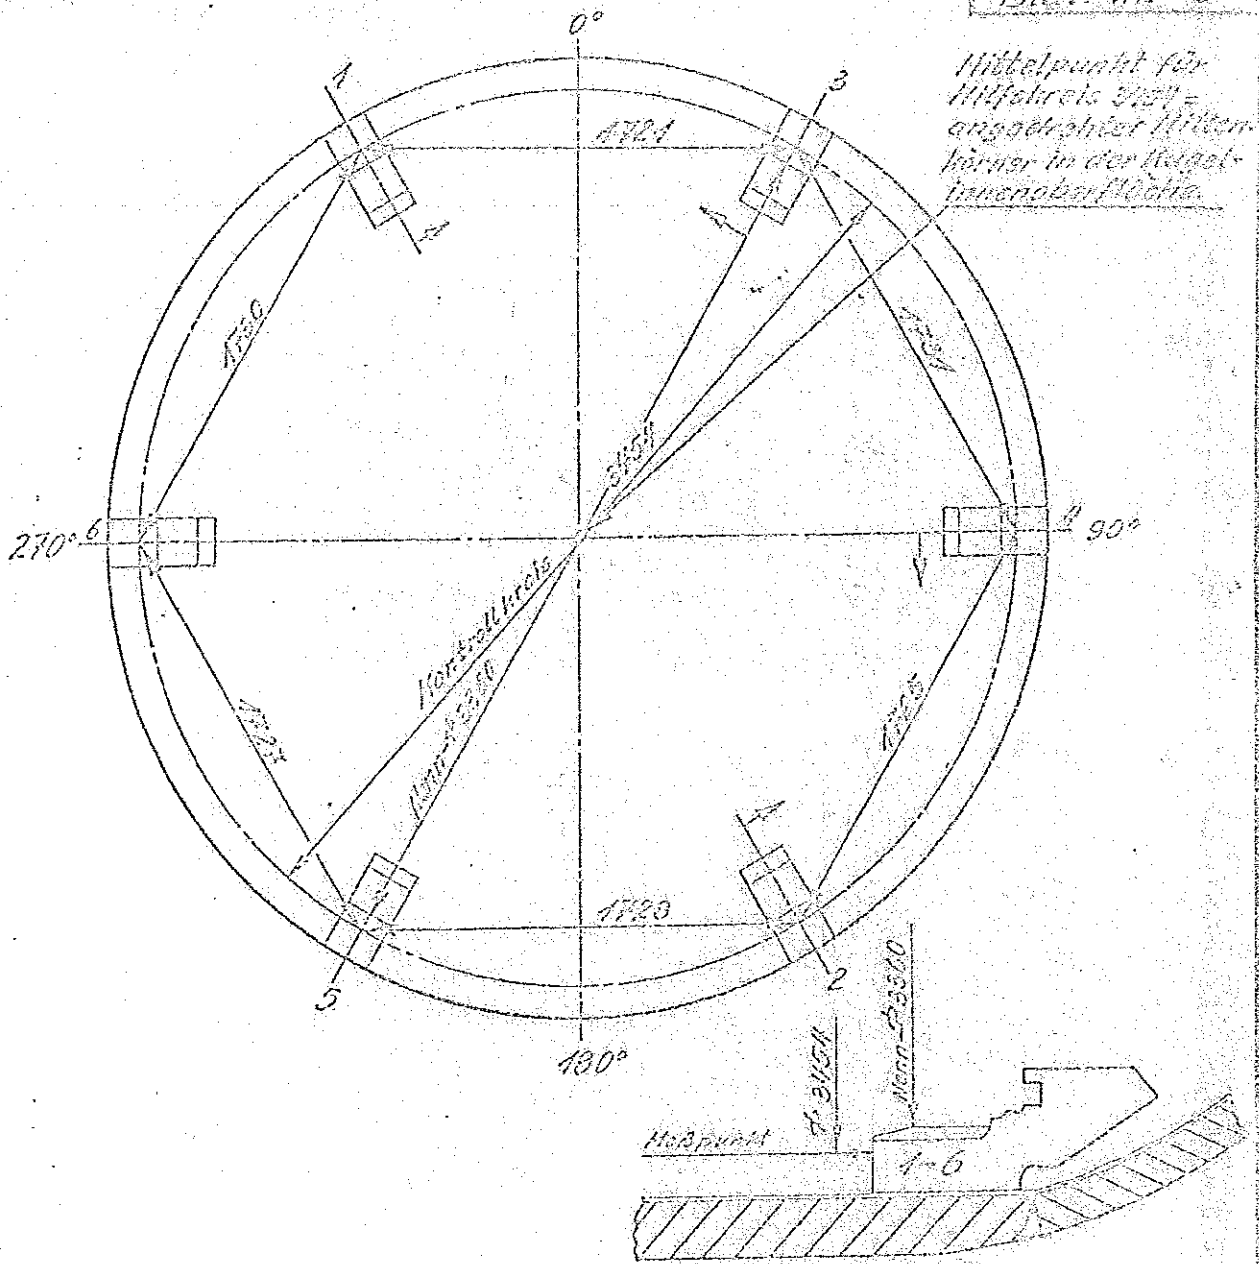
Lageabweichungen und ϕ -Abweichungen
an den Konsolen (oben)

Greukonsole Nr.	Abweichung vom Seil- Mittelpunkt 1626 mm ϕ	in Richtung Greukonsole 16	Abweichung vom Mess- ϕ 3330 zur Greukonsole		
			16	16	16
6	0	—	5	4	+13
1	3,0	3	—	—	—
5	3,0	1	1	2	+10
4	4,0	2	—	—	—
2	4,0	4	3	5	+14
5	0	—	—	—	—

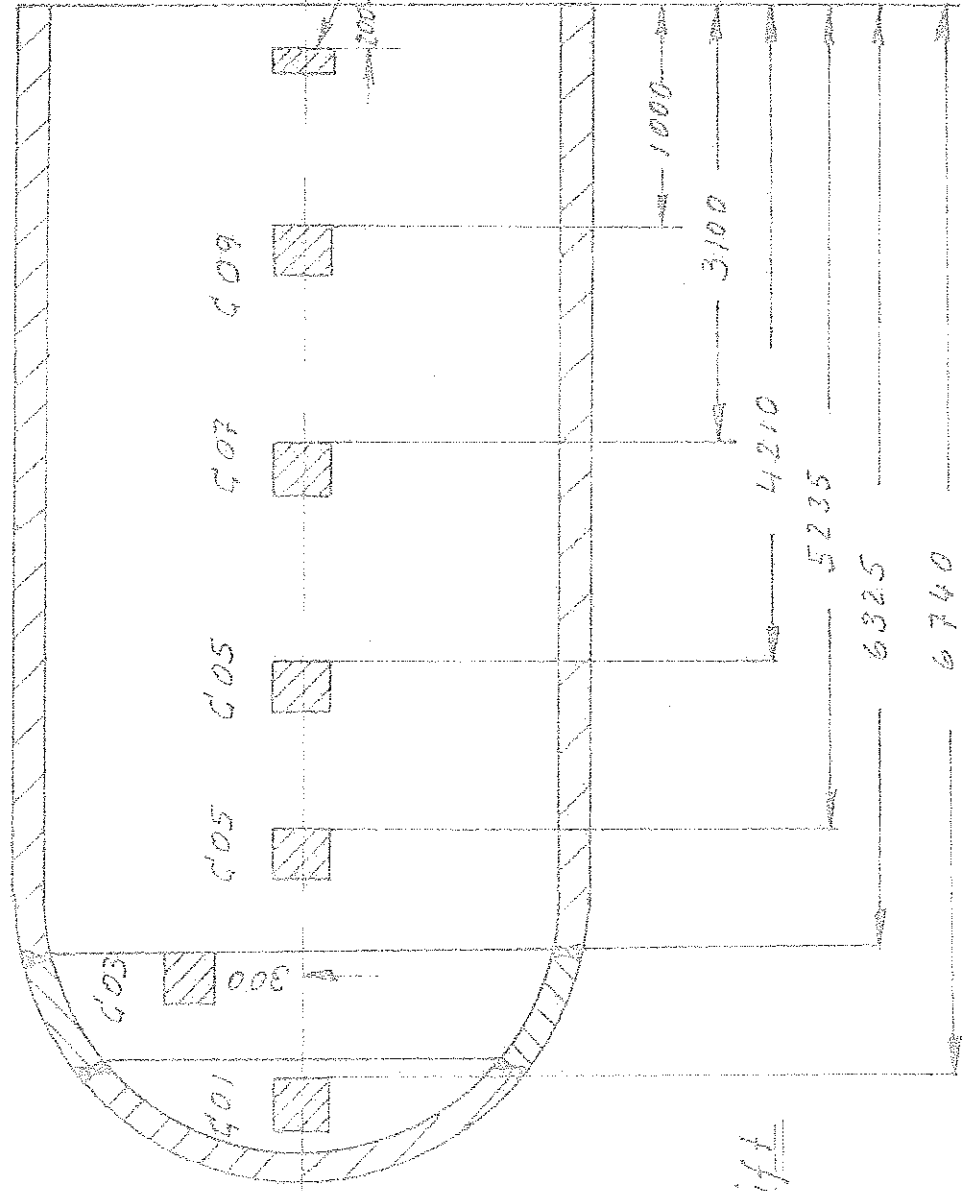
Rheinisch-Westfälischer
 Technischer Überwachungs-Verein e.V.
 Anlage 1 zum 7. Bericht vom 24. 6. 72
 Prüf-Nr. 28 00152

- Prüfung auf Unterplattierungsrisse mittels Ultraschall.
Die geprüften Bereiche sind aus beigefügter Skizze in
Anlage 1 zu ersehen.
