## EPZ wil einde aan discussie over reactorvat

### Toelichting bij het meetprotocol van NRG

#### Ultrasoon onderzoek naar Doel 3 waterstofvlokken in Borssele

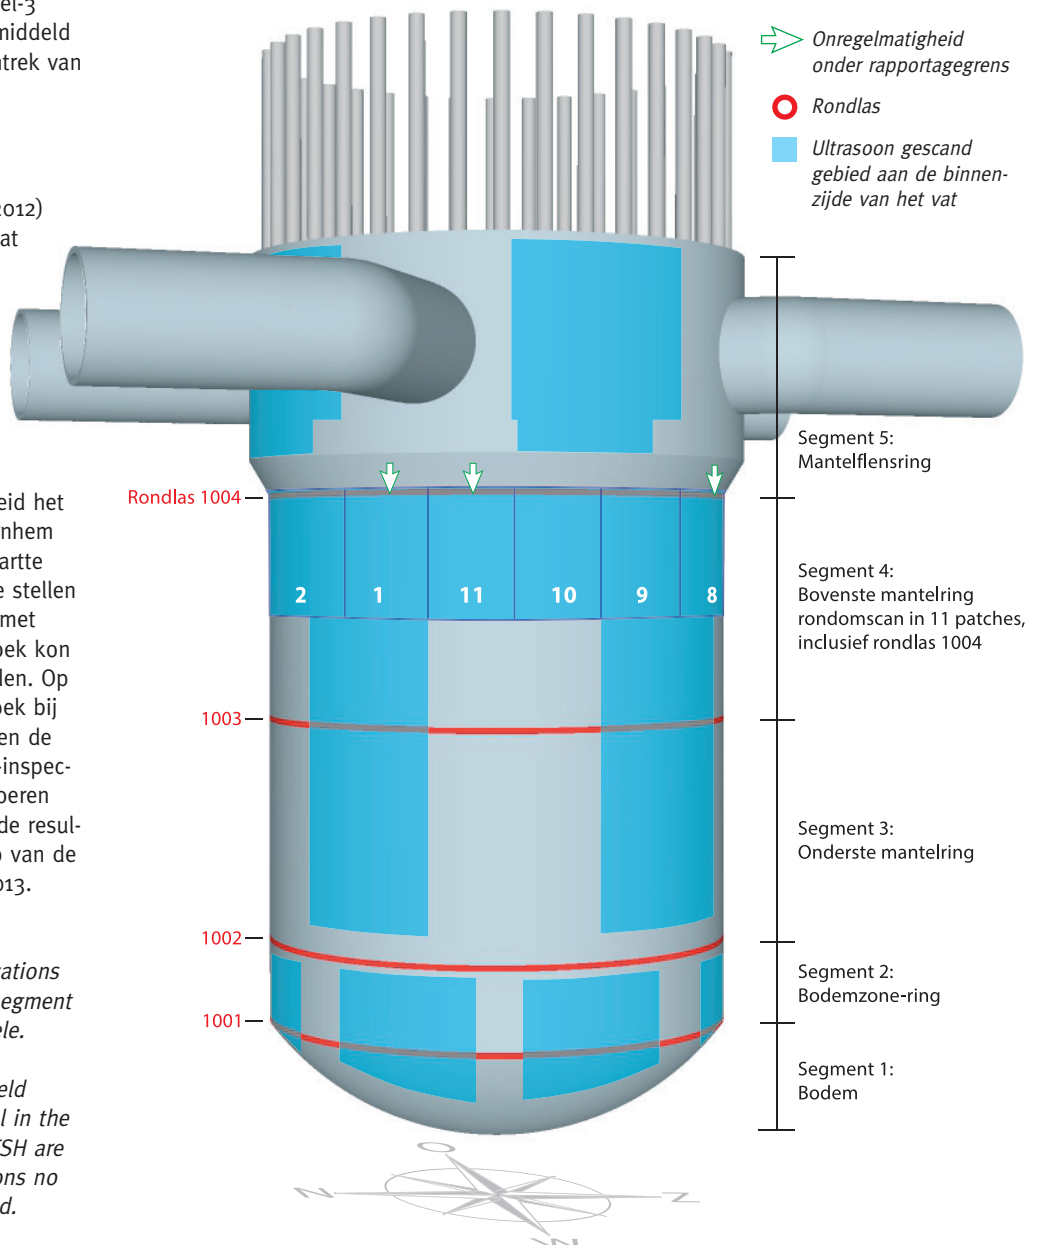
### Reactorvatinspectie

De blauw gekleurde vlakken van het reactorvat zijn met de best beschikbare ultrasoonstechniek onderzocht. In de ringen waaruit het vat is opgebouwd zijn geen onregelmatigheden gevonden. De conclusie is duidelijk: het reactorvat van Borssele is vrij van waterstofvlokken.

Alleen in rondlas 1004 zijn slechts drie onregelmatigheden waargenomen boven de registratiegrens van 3 mm. Deze zijn nader onderzocht en bleken veel kleiner te zijn dan de rapportagegrens van 10 mm. Het zijn de enige geregistreerde onregelmatigheden in het vat en zijn tijdens het lassen ontstaan. Ze hebben geen enkele invloed op de kwaliteit van het reactorvat. Ter vergelijking: in de Belgische Doel-3 kernreactor zijn 13.047 vlokken van gemiddeld 12-16mm aangetroffen op de gehele omtrek van het reactorvat.
