DE NUCLEAIRE ERFENIS VAN 50 JAAR ONDERZOEK

DE SLOOP VAN HET NIKHEF COMPLEX

Een verslag van de stichting Laka over de sloop
van de NIKHEF oudbouw en het
verwijderen van radioactieve besmettingen.
Met aanbevelingen voor de
schoonmaak van de bodem.

Stichting Laka
maart 1997

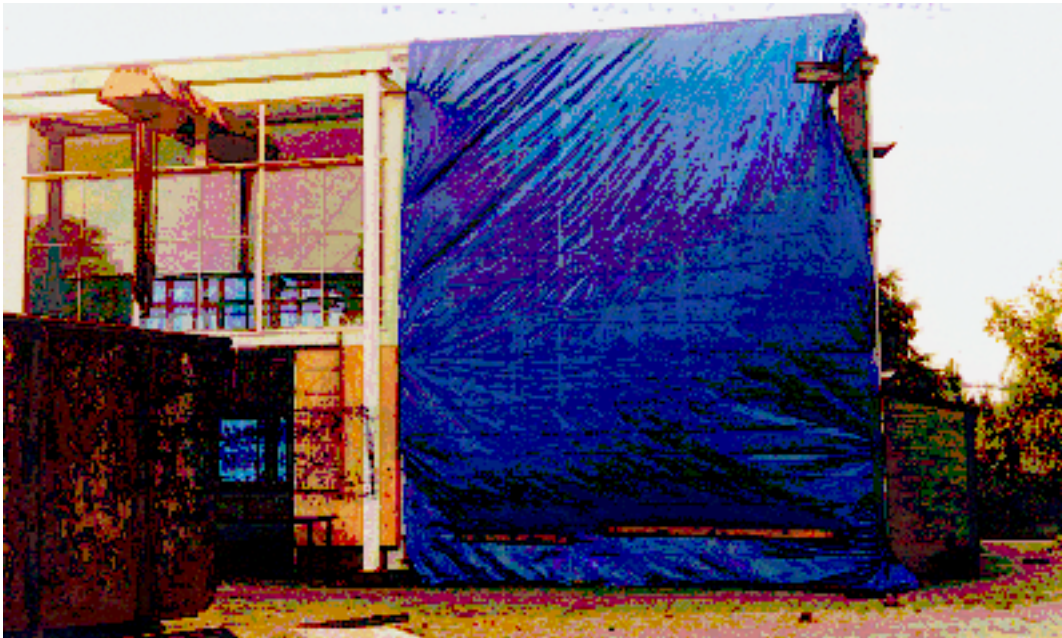
De eis tot het stoppen van de sloopwerkzaamheden werd ingewilligd. Zo werd het F-gebouw weer afgesloten. (Foto Laka; 7-10-96)

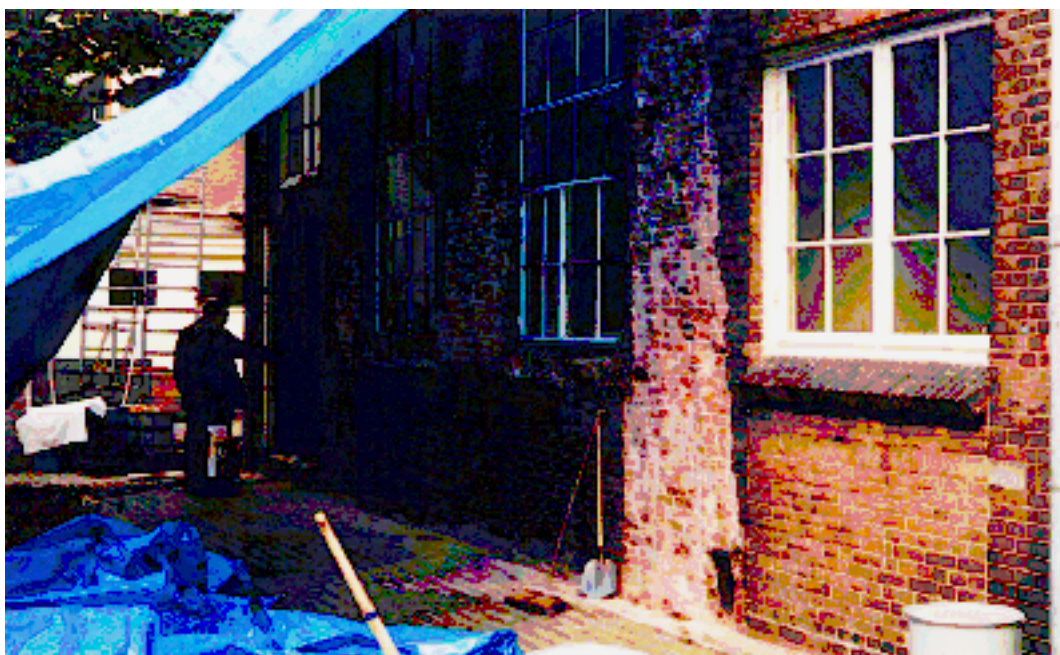
*Werkzaamheden aan de buitenmuur. Tussen de ramen is de besmetting verwijderd.
(Foto Laka; 11-10-96)*

De besmetting werd gevonden op de vloer, in de sluis, in en rond een afvoerput, in stoflagen op de bovenverdieping, op een muur en bij de uitgang naar de binnenplaats. Buiten werden besmettingen gevonden onder de vroegere luchtafvoerkanalen en op vensterbanken. Later bleken ook afvoerkanalen aan de buitenzijde onder het straatoppervlak besmet. De stralingswaardes waren op diverse plekken hoog.

Echter zo'n 30 jaar geleden waren deze dubbel zo hoog, omdat cesium-137 in 30 jaar voor de helft vervalt. Het is ook aan te nemen dat slechts een deel van het cesium zich in de buitenmuur heeft vastgezet. Bij de afvoeropeningen zijn lekkages opgetreden waarna het cesium langs de muur naar beneden liep. Het is onwaarschijnlijk dat de stof zich volledig vasthechte aan de stenen. Een deel zal dus in de bodem of in de lucht terecht zijn gekomen. Welke constructie er aan de buitenmuur heeft gehangen is niet geheel duidelijk. Een foto, begin tachtiger jaren gemaakt door een Laka-medewerker, laat aan de noordzijde van gebouw B een ongeveer 15 meter lange lozingspijpen zien. Wellicht betrof het bij de besmette afvoeropeningen dezelfde constructie.

Rest nog de vraag wat de oorzaak is van de (buiten) besmetting. Wellicht heeft de afvoerconstructie continu gelekt. Opvallend is wel dat bij alle luchtafvoeropeningen aan de zuidzijde besmettingen zijn geconstateerd. Wellicht is het een defect aan filters geweest (indien die buiten waren bevestigd). Het kan zijn dat dit inderdaad nooit ontdekt is bij gebrek aan controle op lekkages. Het is ook mogelijk dat zich een incident heeft voorgedaan, waarna cesium naar buiten is getreden door overbelaste filters. Dit is een mogelijke theorie. Indien dit het geval is geweest zou er éénmalig een grotere hoeveelheid radioactiviteit zijn vrijgekomen. Het is moeilijk de echte oorzaak te achterhalen, omdat men in de vijftiger jaren weinig vastlegde op papier. Ook het NIKHEF heeft de oorzaak niet kunnen achterhalen, hoewel het door hen ook niet interessant werd gevonden. De besmettingen waren nu immers met meters eenvoudig op te sporen en te verwijderen, aldus het NIKHEF.

In een aantal ruimtes in het B-gebouw en op een buitenmuur aan de zuidkant werden besmettingen aangetroffen met de stof cesium-137. Met een stralingsmeter werd op een binnenmuur een stralingswaarde gevonden van 7,7 mSv per uur, d.w.z. ongeveer 70 maal de natuurlijke waarde. Op de buitenmuur een dosis van 9 tot 20 mSv per uur, ongeveer 200 maal hoger dan de natuurlijke achtergrondstraling. Direct gevaar leverde dit niet op omdat het cesium-137 zich aan de stenen had vastgezet en de straling alleen op korte afstand te meten was. De besmettingen leken hun oorsprong te vinden in ruimte B026. Het werd daar aangetroffen op een muur, op de vloer, in een afvoerput en op een bovenverdieping c.q. de zolder. De besmettingen op de buitenmuur liepen van 4 inmiddels dichtgemetselde luchtafvoeropeningen langs de muur omlaag.

Omdat de cesium-besmetting zich concentreerde rond ruimte B026 is het interessant de oorsprong ervan te weten. Uit onderzoek is gebleken dat de ruimte in de vijftiger jaren gebruikt is door een onderneming van Philips, genaamd Philips Roxane. Bekend is dat Philips tijdens de oorlog een deeltjesversneller (cyclotron) had ontworpen. In de voormalige gasfabriek aan de Oosterringdijk werd in 1946 het Instituut voor Kernfysisch Onderzoek (IKO) gevestigd, de voorganger van het NIKHEF. Daarin participeerden Philips, de Gemeente Amsterdam en de stichting Fundamenteel Onderzoek der Materie (FOM). Philips stond haar cyclotron overdag ter beschikking voor onderzoek en gebruikte het zelf gedurende de nacht voor de produktie van radioactieve isotopen voor medische toepassing. Begin zestiger jaren verhuisde Philips naar het Reactor Centrum Nederland (RCN) in Petten, waar het bedrijf later overging in Malinckrodt. Gezien de bouw van ruimte B026 en het gebruik door Philips lijkt het erop dat er geëxperimenteerd is in het gebruik van cesium-137 voor medische toepassing. Gedacht kan worden aan een cesium-bestralingsbron. De toegang tot de ruimte bestaat uit een soort sluis. Deze had als functie dat directe straling binnen de ruimte bleef. Door deze 'zig-zag-constructie' kon de ruimte betreden worden zonder 'stralingslekkages' naar de gang.

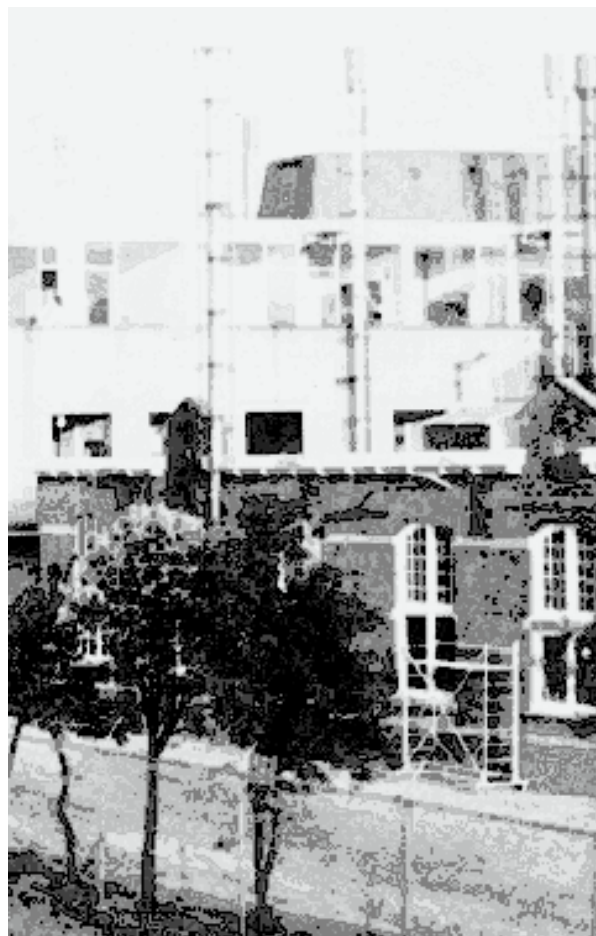
2.3 E-gebouw

Het E-gebouw diende in het verleden als opslaggebouw voor radioactief materiaal, zoals afval en stralingsbronnen. Het afval en de bronnen werden al eerder verwijderd. In het gebouw waren nog twee bassins aanwezig waarin de stralingsbronnen hebben gehangen. Deze waren besmet met cobalt-60 en cesium-137. Tevens waren er kleine besmettingen op de vloer en van twee kleine bronnenhouders.

Doordat de stroom van het E-gebouw enige tijd was afgesloten functioneerde de ventilatie niet meer. Als gevolg daarvan had zich cobaltstof in een ruimte verspreid, omdat de lucht niet meer uit de ruimte werd gezogen. Overigens werd de lucht gefilterd voordat het in de buitenlucht werd geloosd. In eerste instantie moest de ruimte E-009 worden schoongepoetst. Vervolgens kon begonnen worden met de verwijdering van de andere besmettingen.

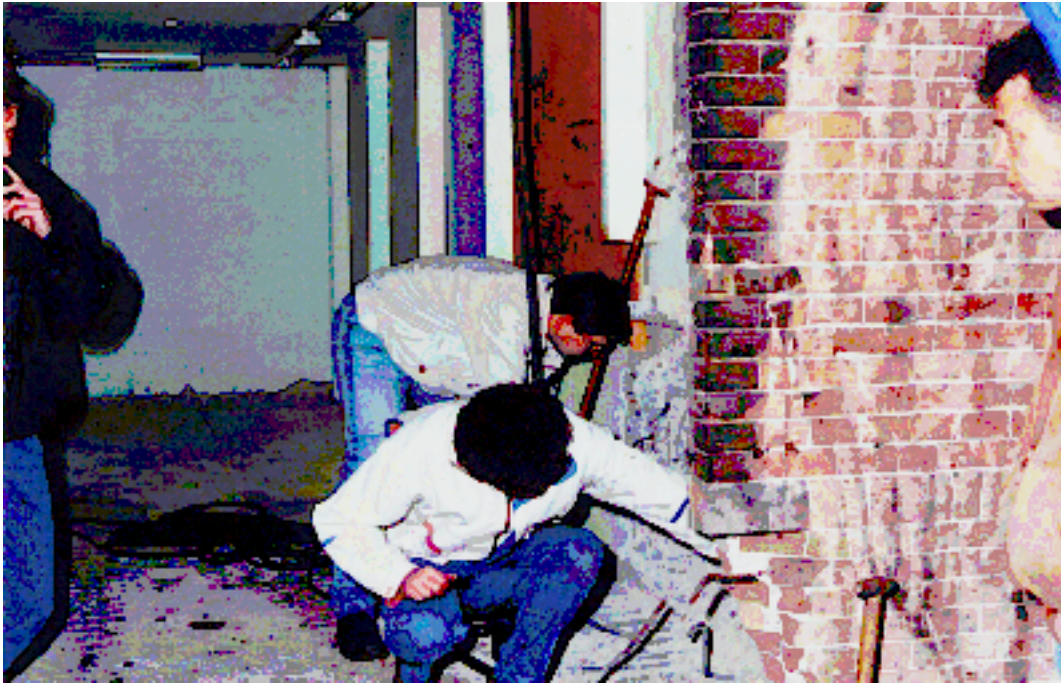
Bij de metingen bleek echter ook dat een aantal besmettingen nog aanwezig was. Op diverse plekken in ruimte B026 werden nog restanten van besmettingen aangetroffen. Het ministerie van VROM vond dat ook deze plekken schoongemaakt dienden te worden. Het betrof immers een stof (cesium-137) die van nature niet voorkomt en daarom verwijderd moest worden. Met de meetploeg van het RIVM werd een nieuwe afspraak gemaakt.

Eindcontrole 14 oktober 1996; B026 nog besmetting aanwezig. (Foto Laka; 14-10-96).

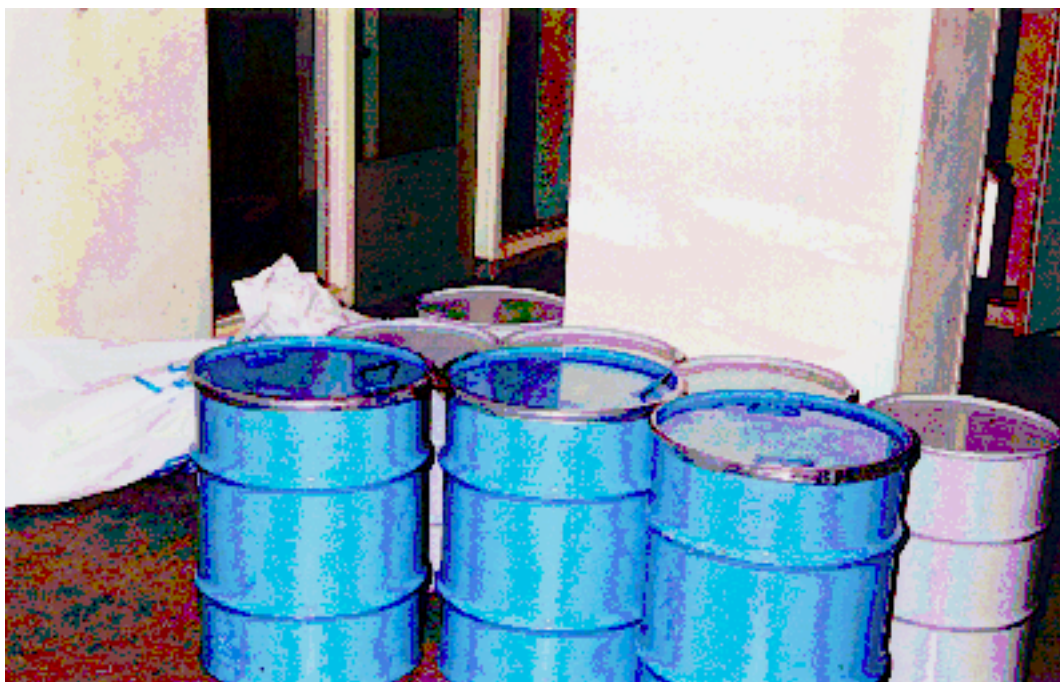
Vaten met radioactief afval. (Foto Laka; 14-10-96)

Het materiaal werd door het NIKHEF gescheiden in een fractie voor de gecontroleerde stort en één voor afvoer naar de opslag van radioactief afval COVRA in Borssele. Ongeveer 5 kubieke meter had een gemiddelde waarde onder 50 Bq/g en werd naar Zaandam vervoerd. Circa 0,25

kubieke meter werd afgevoerd naar de COVRA, waaronder één van de bronnenbassins.
