# EPZ

## Reactorvat kerncentrale Borssele

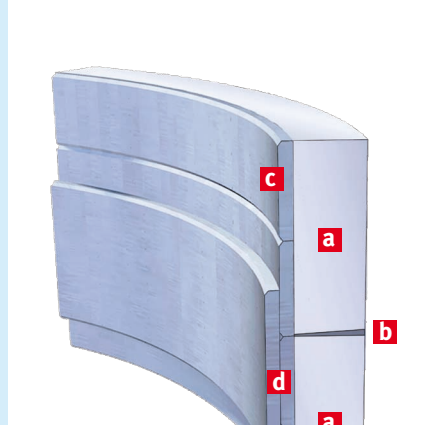
- De gemiddeld **twintig centimeter dikke wand van koolstofstaal** **a** geeft het reactorvat 'taaiheid' waardoor het zeer grote belastingen kan weerstaan zonder te scheuren.
- De **lasnaden** **b** tussen de segmenten en op het reactorvatdeksel worden periodiek gecontroleerd met ultrasoon onderzoek.

- Om te voorkomen dat het koolstofstaal zou gaan corroderen is de binnenzijde van het vat bekleed met roestvrijstaal (RVS). Deze **'cladding' van gemiddeld vijf millimeter dik** **c** voorkomt dat het koolstofstaal van de wand in contact komt met het water dat als koelmiddel functioneert.
- Op cruciale, zwaarbelaste plekken is de RVS-cladding in Borssele **dubbel uitgevoerd** **d**. Deze bekleding wordt periodiek geïnspecteerd met speciale camera's.

Door gebruik te maken van de beste eigenschappen van zowel RVS als koolstofstaal, ontstond een zeer sterk en betrouwbaar geconstrueerd reactorvat. Van het gedrag van koolstofstaal bestaat wereldwijd veel kennis. De gekozen staalsoort is goed gietbaar, smeedbaar en lasbaar zonder dat dit veel onvolkomenheden tot gevolg heeft. Er is ook ruime ervaring mee opgedaan in de praktijk en het wordt wereldwijd veelvuldig toegepast. Via mechanische analyses kunnen goede voorspellingen worden gedaan over het gedrag van dit staal onder bepaalde (extreme) condities.
