## EPZ wil einde aan discussie over reactorvat

### Toelichting bij het meetprotocol van NRG

#### Ultrasoon onderzoek naar Doel 3 waterstofvlokken in Borssele

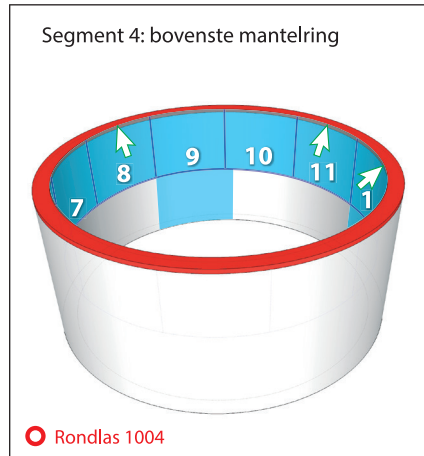
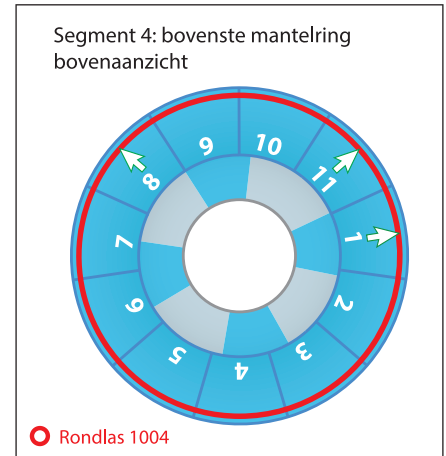
*In Scan 4 (patch 1-11) circumferential weld 1004 is visible due to higher noise level in the weld, multiple indication above 100% FSH are detected. When evaluating the indications no reportable laminar indication is detected.*
