# Definitieve reparatie van de reducers HFR

Project Reparatie Plan

Referentienr: NRG-25183/09.95270

34 blz 18 juni 2009

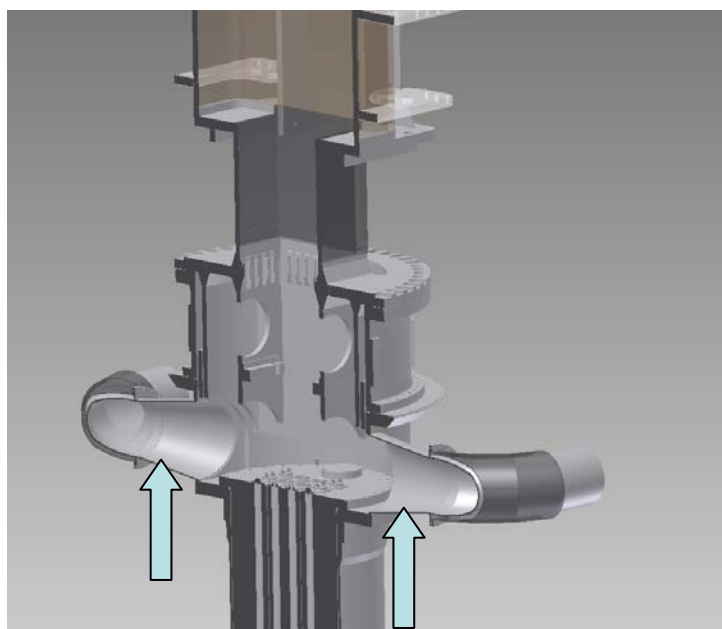
*Detail reducers*

Tijdens de in-service inspectie van de Hoge Flux Reactor (HFR) in augustus 2008 is in de noord reducer van de primaire koelwaterleiding van de HFR een gasbellenspoor waargenomen. De locatie van optreden bevindt zich in de buurt van de las van de reducer en in de nabijheid van de flens van het manteldroogstelsysteem. Het was reeds bekend dat er wanddikteafname en vervormingen aan de reducers plaatsgevonden hadden, maar tijdens de inspectie van augustus 2008 is voor het eerst waargenomen dat er een gasbellenspoor naar de binnenzijde van de reducer migreert. Conclusie is dat er sprake zou kunnen zijn van een gaatje in het primaire koelwatersysteem waardoor het niet uit te sluiten is dat er koelwater vanuit het gesloten systeem in de reactorhal van de HFR installatie terecht zou kunnen komen. Na de waarneming van het bellenspoor heeft NRG besloten de reactor niet op te starten voor de geplande cyclus in september 2008 om nader onderzoek uit te voeren naar omvang, oorzaak en de consequenties van de vervormingen aan de reducers. Na het nemen van aanvullende maatregelen is de reactor in februari 2009 weer in bedrijf genomen. Tot op heden heeft geen waterlekkage plaatsgevonden.

De aanwezigheid van het gasbellensspoor in de reducer is opgemerkt tijdens de onderhoudsstop in augustus 2008. Inspecties hebben aangetoond dat er mogelijk een gaatje aanwezig is in de deformatie in de noord reducer in de nabijheid van de flens van het manteldroogsysteem. Daarnaast is een beperkt aantal deformaties waargenomen in de reducer (gericht naar de binnenzijde van de reducer) en er heeft zich een afname van de wanddikte voorgedaan. Ten gevolge van de deformaties is lokaal de flensaansluiting van het manteldroogsysteem losgekomen van de reducerwand. Het gasbellensspoor is waargenomen aan de binnenkant van de noord reducer ter plaatse van de onderzijde van de reducer.

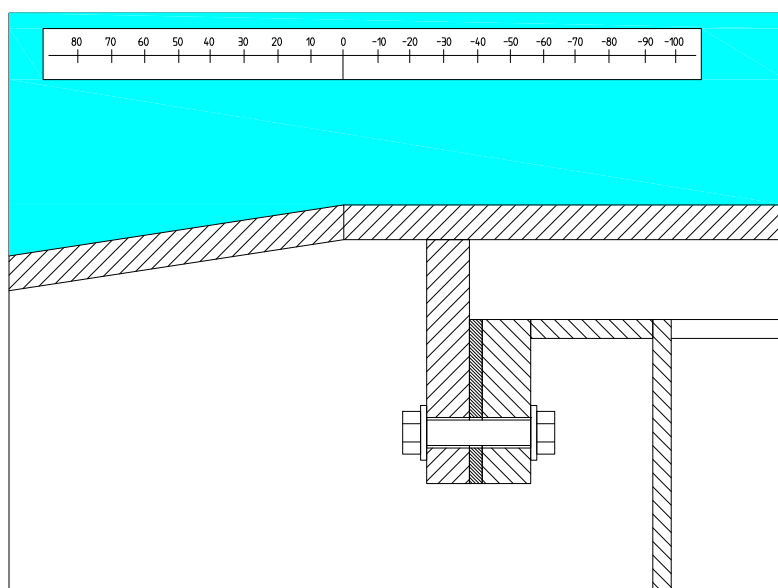
*Situatieschets noord reducer oorspronkelijk*

Met grote waarschijnlijkheid ontwikkelt de gasvorming zich aan de buitenzijde van de reducer ten gevolge van corrosieve processen, maar door inkapseling door corrosiemateriaal ontsnapt het gas via een mogelijk gaatje naar de binnenzijde van de reducer in het primaire koelwatercircuit.

De waterdichtheid van de reducers is niet langer gewaarborgd waardoor er een geringe kans bestaat dat er primair koelwater buiten het gesloten circuit van de HFR kan komen. Met grote waarschijnlijkheid is galvanische corrosie de oorzaak van de vervorming van de reducers. Ten gevolge van de deformaties zou mogelijk een gaatje ontstaan kunnen zijn. Galvanische corrosie ontstaat ten gevolge van elektrolytische processen waarvoor de aanwezigheid van een geleidend medium (water) ter plaatse van het grensvlak beton en aluminium reducerwand noodzakelijk is. In combinatie met de aanwezigheid van verschillende metalen (aluminium en staal) kan een potentiaalverschil ontstaan waardoor het elektrolytisch proces zou kunnen plaatsvinden. Rond de reducer is een PE tape aangebracht maar geconcludeerd kan worden dat de waterafsluitende eigenschappen van de PE tape blijkbaar gedeeltelijk verloren zijn gegaan.

- 1) De oorzaak (rootcause) van de aantasting van de reducers dient weggenomen te worden, ofwel corrosieprocessen zullen onmogelijk gemaakt moeten worden.
- 2) De functionaliteit van de reducers dient hersteld te worden waarbij twee criteria van belang zijn, te weten a) herstel lektheid en b) verbetering sterkte. Herstel van de reducers kan plaatsvinden door reparatie aan de bestaande reducers of door vervanging door nieuwe reducers.

Primair geldt dat de lek dichtheid van het koelwatersysteem zeker gesteld dient te worden. Ongeacht de keuze van uitvoeringsvariant is vastgesteld dat, ter voorkoming van een nieuwe rootcause, toepassing van een waterafsluitende of corrosiewerende laag in combinatie met waterdicht beton plaats zal vinden.

Herstel van de reducers zal vanaf de buitenzijde uitgevoerd worden (betonroute) door het weghalen van omringend beton. Als de reducers vrij gemaakt zijn kan, na inspectie en vrijgave, reparatie of vervanging plaatsvinden.
