**RHEINISCH-WESTFÄLISCHER
TECHNISCHER
ÜBERWACHUNGS-VEREIN E.V.**

die Bauüberwachung am Druckbe-
hälter des Kernkraftwerkes
Borselle.

Überwachungsbericht
über
das Reaktordruckgefäß für
das Kernkraftwerk "Borssele"

Überwachungsbericht
über
Bauteile des Reaktordruckgefäßes
für das Kernkraftwerk "Borssele"

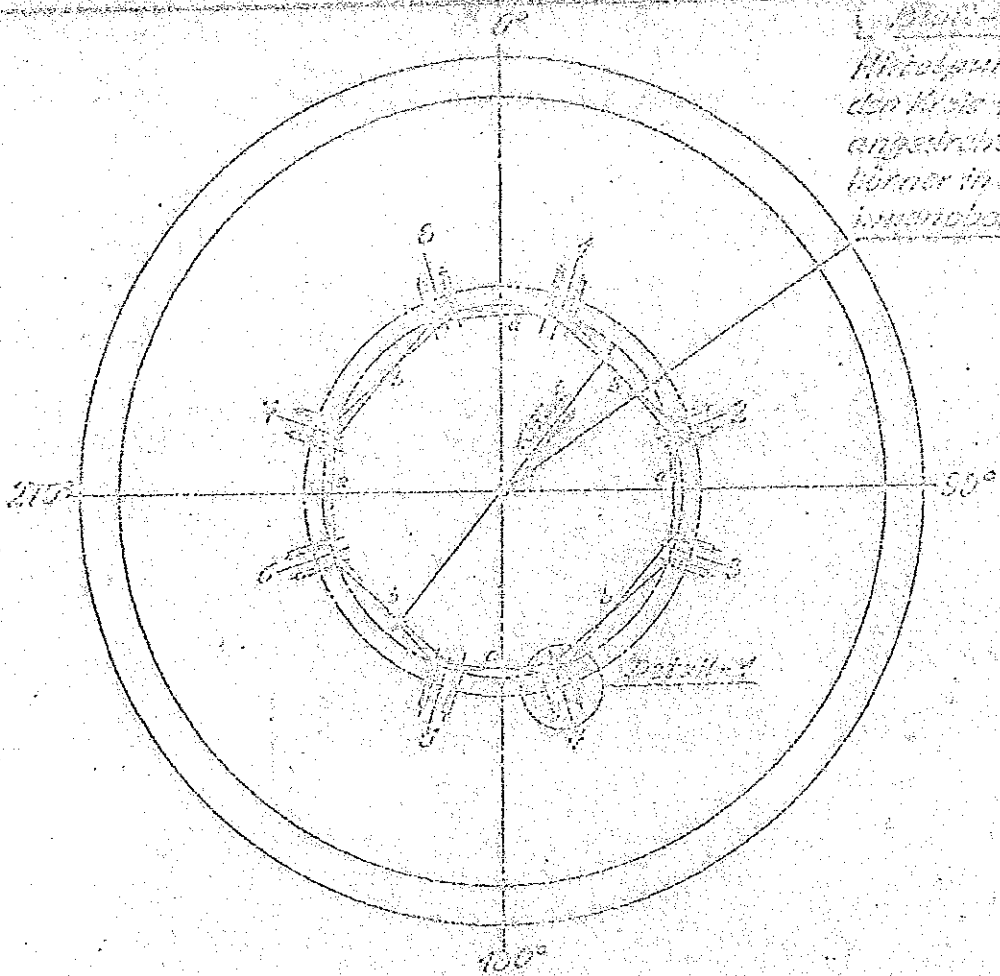
Darstellung

Lagevermessung an den Schirmeln
gemäß Absprache mit K&M

Die Mittelpunkte für
den Kreis 400 mm sind
angebracht. Die
Körner in der Mitte
sind überflüssig.

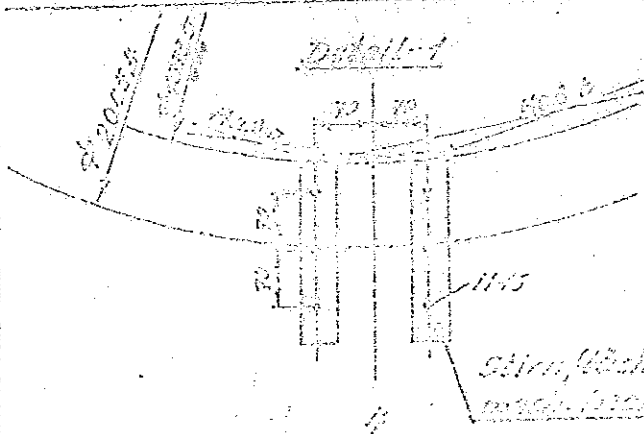
Maß a und b sind je Schirmelpaar gemessen (Vergl. Skizze).

Es keine nennenswerte Unterschiede nur ein Maß für a bzw. b in Tabelle eingetragen.

Die Gewindeführungen in den
Schirmeln wurden nach der
Bearbeitung und nach Anlauf
eingebracht.
Eine Mutterrolle zeigte
keine Maßabweichungen.

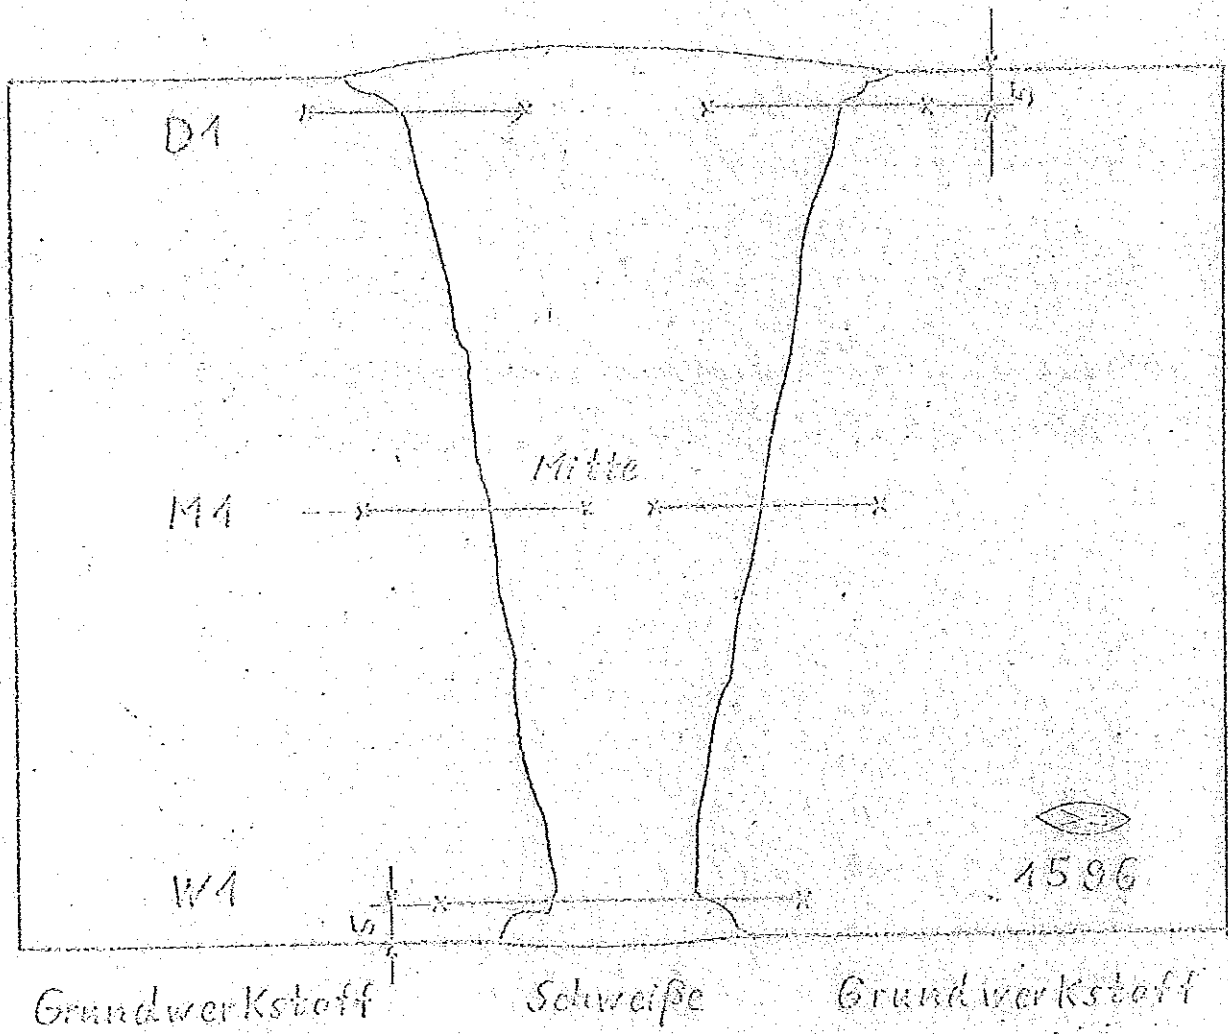
Härteprüfung Vickers HV 40 DIN 50133 em
 Makroschliff der Arbeitsprobe - 4596 im
 simulierten Wärmebehandlungszustand.

Abstand der Meßpunkte 40 mm
