BODEMSANERING IKO/NIKHEF TERREIN

De sanering van het voormalige IKO/NIKHEF terrein aan de Oosterringdijk te Amsterdam; een verslag van het verwijderen van radioactieve besmettingen uit de bodem van het voormalige onderzoekscomplex.

Stichting Laka
juli 2002

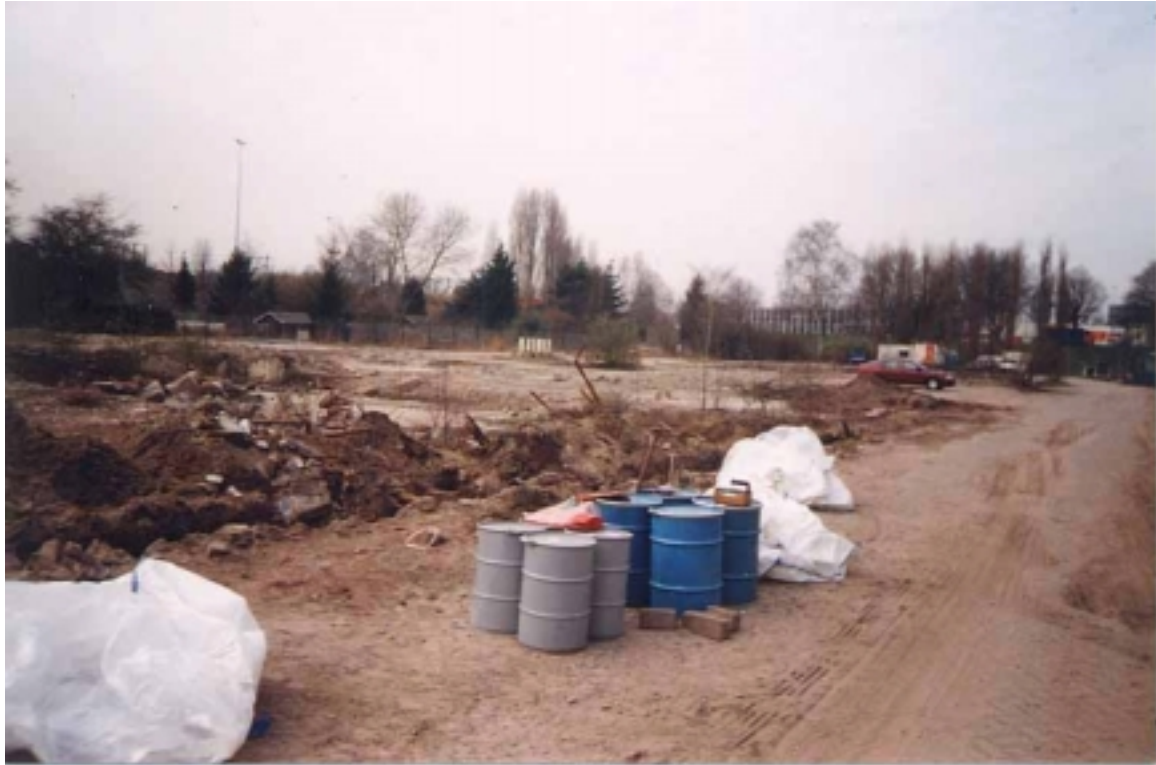
Foto voorkant: vaten voor opslag besmet materiaal bij B-gebouw

Bij verder onderzoek aan de zuidkant van het B-gebouw bleken de besmettingen tot ongeveer 2 meter diep te vinden te zijn. Om zeker te zijn dat alle besmettingen verwijderd zouden worden is besloten de grond aan de zuidzijde ruim af te graven. Er werd een ruime strook langs de muur afgegraven tot op een paar meter diep en opgeslagen in drie containers. Bij het afgraven werd steeds laag voor laag gemeten of de achtergebleven straling overeen kwam met de natuurlijke waardes. De containers waren weer bekleed met big-bags die van boven konden worden dichtgemaakt. Zo kon het besmette zand zich niet verspreiden.
